Jakobuskirche Seifriedsburg

Festschrift zum
Abschluss der Innenrenovierung mit

ALTARWEIHE

Samstag, 14. Februar 2009

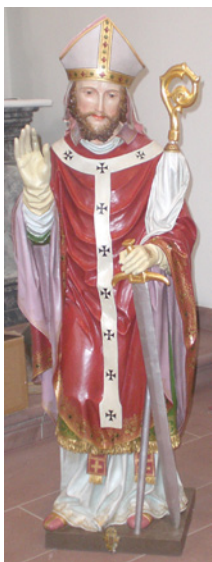
Schiestl-Statue St.Valentin

Eine Überraschung brachte jedoch eine Bischofsfigur, welche im Sockel die Aufschrift von Bildhauer und Fassmaler Schiestl zeigt (Schiestl ist ein ganz bekannter Künstler im unterfränkischen Raum im 19. Jahrhundert). Hervorzu-

heben ist hier, dass die Figur eine besonders qualitativ hochwertige Schnitzerei zeigt. Auch ist die Originalfassung komplett erhalten. Lediglich fehlten an den Attributen das Schwert und ein Teil des Bischofstabs.

Die Restaurierung der Figuren wurde nach Erstellen verschiedener Muster auf die jeweilige ursprüngliche Fassung wieder freigelegt bzw. gereinigt. Aufwendige Goldbordüren und Gewandsäume sind neu aufgemalt. Alte historische Fassungen wurden analog der konservatorischen Behandlung der Altäre wieder hergestellt.

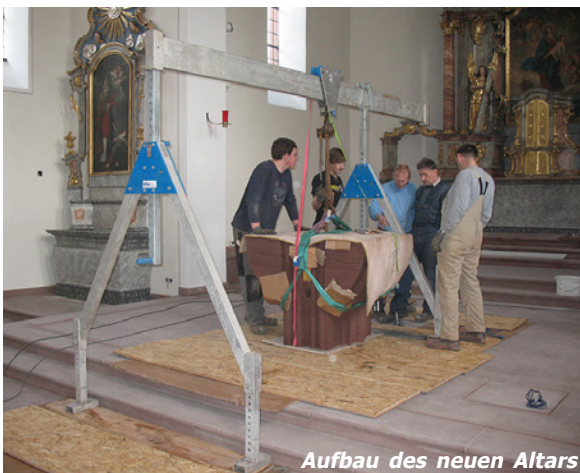
Aufbau des neuen Altars

Da der Fußboden mit einfarbig rotem Sandstein aus unserem Steinbruch „Rettersbach“ bei Wiesenfeld ausgelegt ist, entschied man sich, bei Altar und Ambo für den mit etwas helleren Durchzügen gemusterten Sandstein aus dem Steinbruch „Kammerforst“ in Wernfeld. Das Alter dieser Steinschicht wird auf ca. 243 Mio. Jahren geschätzt. Er ist quarzgebunden, sehr hart und auch sehr widerstandsfähig.

Nach dem Transport mit dem LKW nach Seifriedsburg wurden die Teile behutsam am 18. Dezember 2008 in der Kirche aufgebaut.

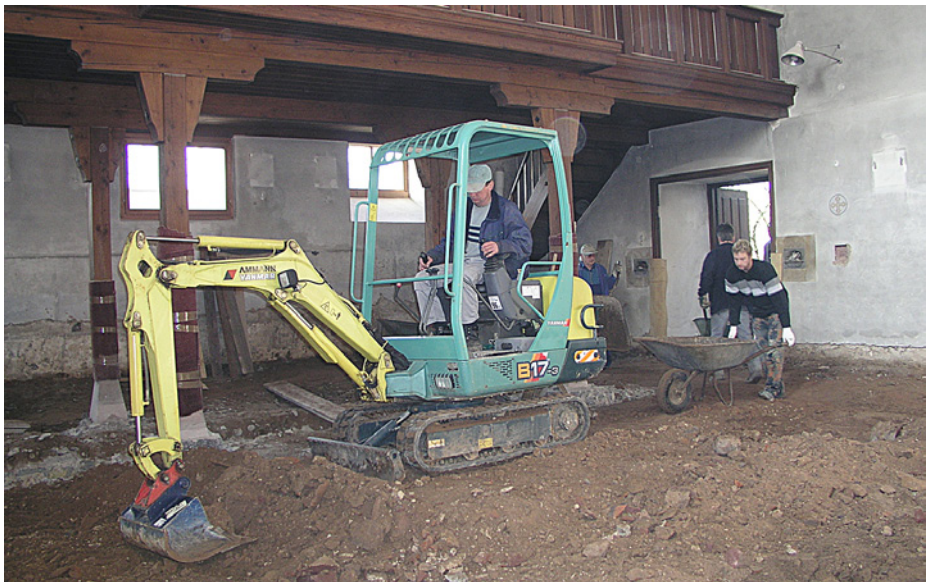
Mit einem Minibagger wurde das Erdreich in der Kirche ausgehoben.

Luftschächte entfernt. Boden in der Kirche mit Minibagger und Schubkarren entfernt. Schotter für Boden in der Kirche verteilt, abgezogen auf Höhe und verdichtet. Alte Heizung ausgebaut.

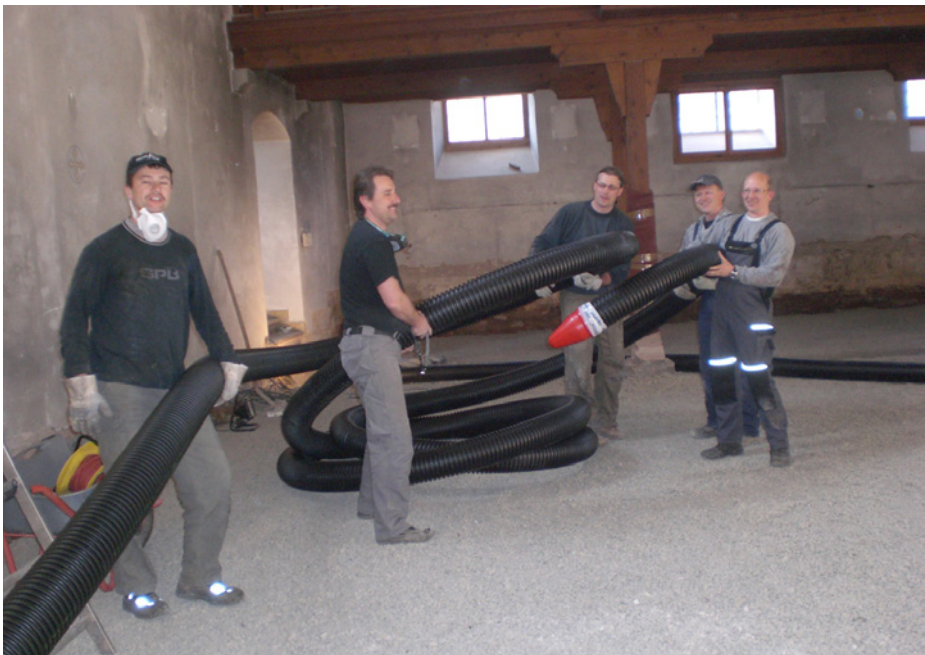
Die „Tunnelratten“ sind am Werk. Hier werden die Rohre für die Fußbodenheizung in die alten Luftschächte verlegt.

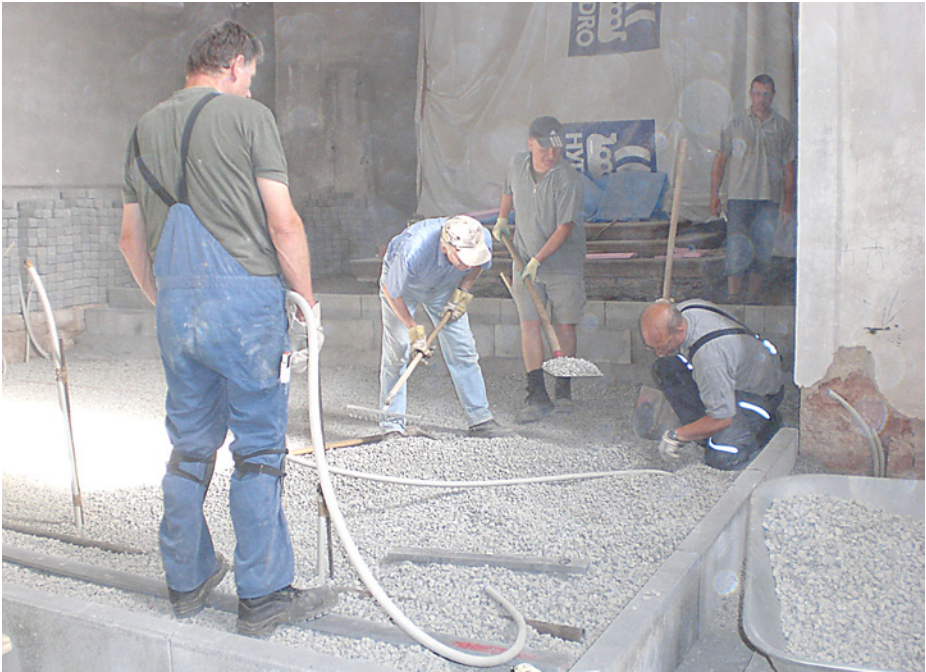
Einbau des Schotters im Altarraum

- * Der bestehende Fußboden incl. Bodenplatte wurde entfernt. Das darunter liegende feuchte Erdreich wurde abgegraben und mit einer kapillarbrechenden Schicht (Schotter) wieder aufgefüllt. Pflastersteine wurden in das gesamte Kirchengebäude eingebaut und bilden die neue tragende

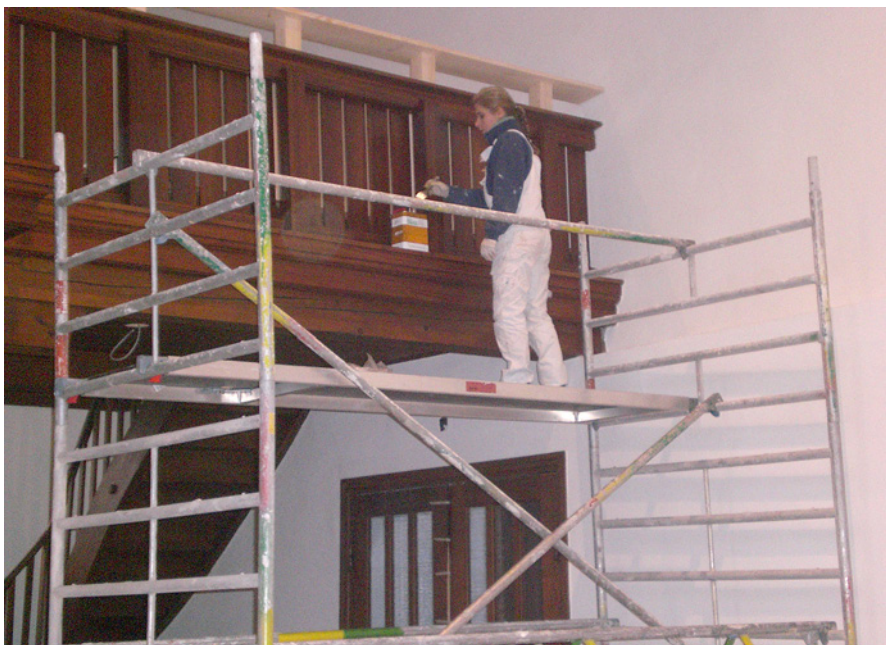
Auch die Empore wurde restauriert

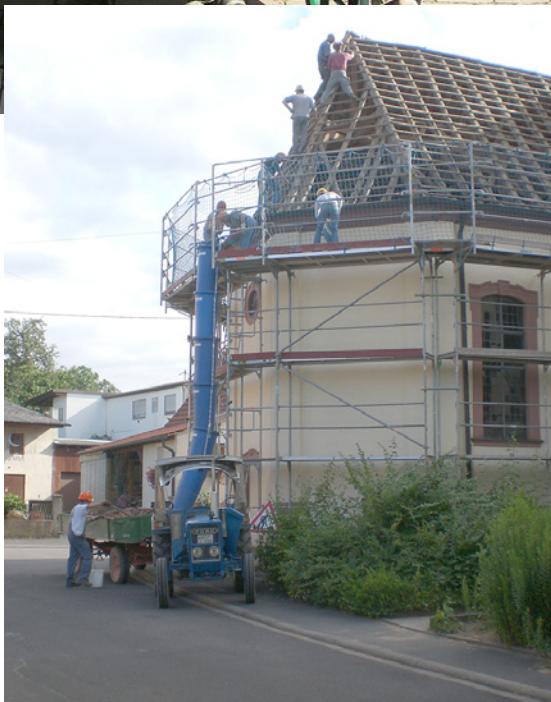
*Dachsanierung an der
Seitenkapelle*

Im Rahmen dieser umfangreichen Innenrenovierung hat die Stadt Gemünden die erforderliche Reparatur mit Neueindeckung des Kirchendachs an der Kapelle (Altteil von 1497) durchgeführt, um Folgeschäden im Inneren der Kirche zu vermeiden.

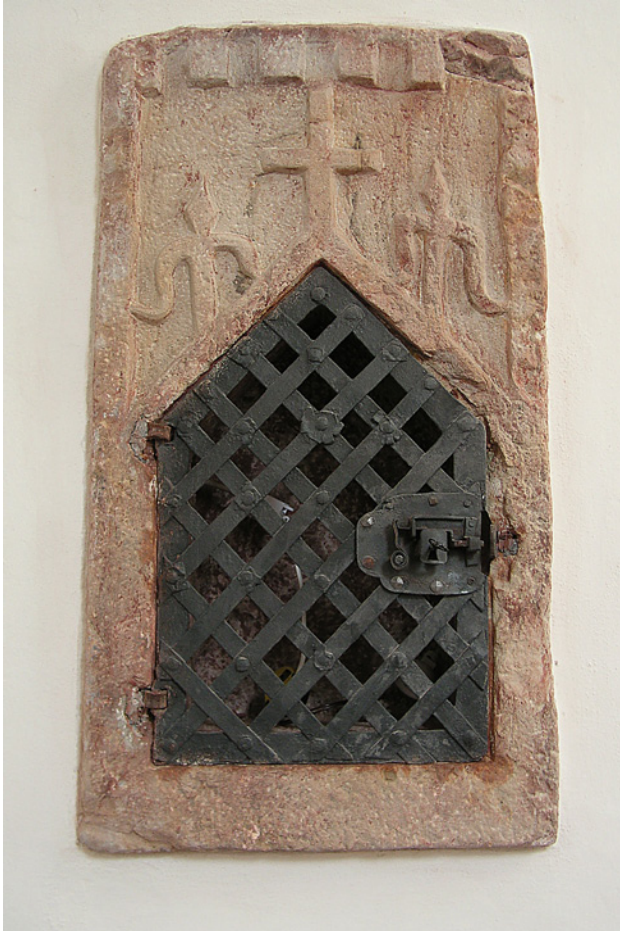
*Altes Sakramentshäuschen von 1497,
es wurde im Mittelalter als Tabernakel verwendet.*
